# Der Bruch des Hochwasserrückhaltebeckens Glashütte

Antje Bornschein, Detlef Aigner, Reinhard Pohl

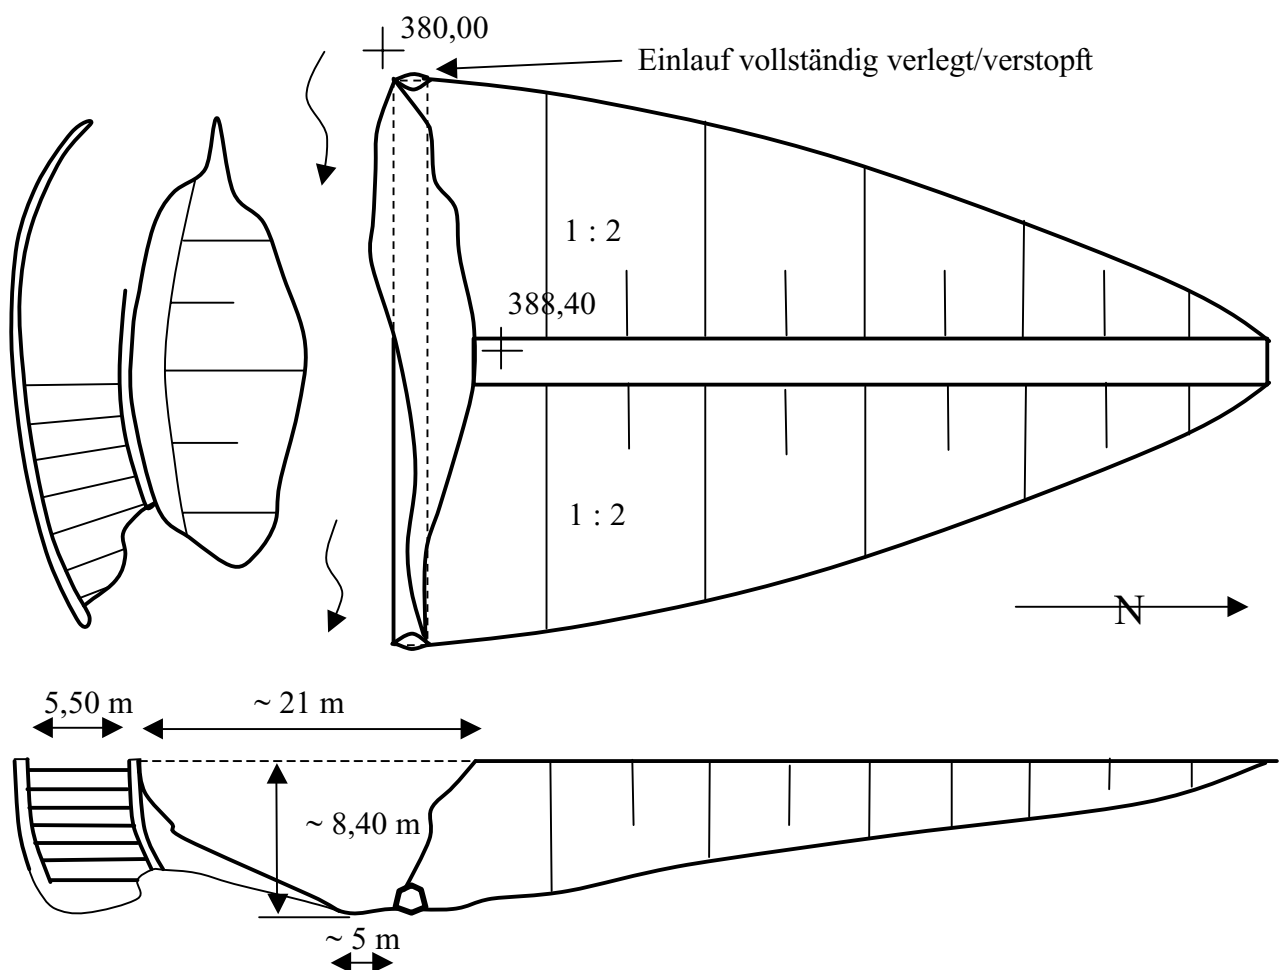
Abbildung 1

Draufsicht und unterwasserseitige Ansicht des Hochwasserrückhaltedammes Glashütte/Sa.

Es handelt sich um einen homogenen Erddamm mit gerader Achse von knapp 9 m Höhe in der Talmitte. Die Böschungen sind mit Rasen bedeckt. Besonders im oberen Teil des Damms befinden sich Steine in der Schüttung. Eine luftseitige Fußdrainage ist nicht erkennbar. Eine Dichtung mit entsprechenden Anschlüssen an das Durchlassbauwerk, den Untergrund und die Talflanken konnte nicht festgestellt werden.

Als Durchlass diente ein in der Form eines Maulprofils aus behauenen Natursteinen gemauerter Stollen mit einem Durchlassquerschnitt von ca. 1,7 m<sup>2</sup>. Die Hochwasserentlastung an der südlichen Dammschulter besteht aus einem breitkronigen Überfall von 5,5 m Breite und 7 anschließenden Kaskadenstufen von je 1 m Höhe.

Auffällig ist die geringe Freibordhöhe, die bereits bei Vollstau nur 80 cm beträgt. Das DVWK-Merkblatt 246 und die DIN 19700 T12 empfehlen ein Mindestfreibord von einem Meter.

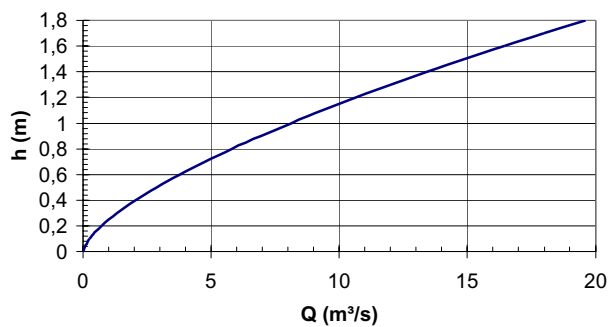
Abbildung 2

Die Berechnungsergebnisse für die Durchflusscharakteristiken sind in den Abbildungen 2 und 3 sowie in Tabelle 1 dargestellt worden.

Überfallcharakteristik

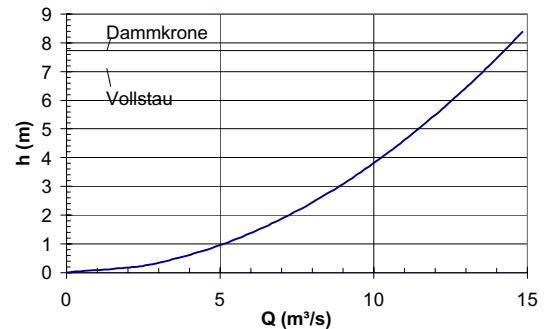
Abbildung 3

Abflusskurve des Durchlasses/Grundablasses

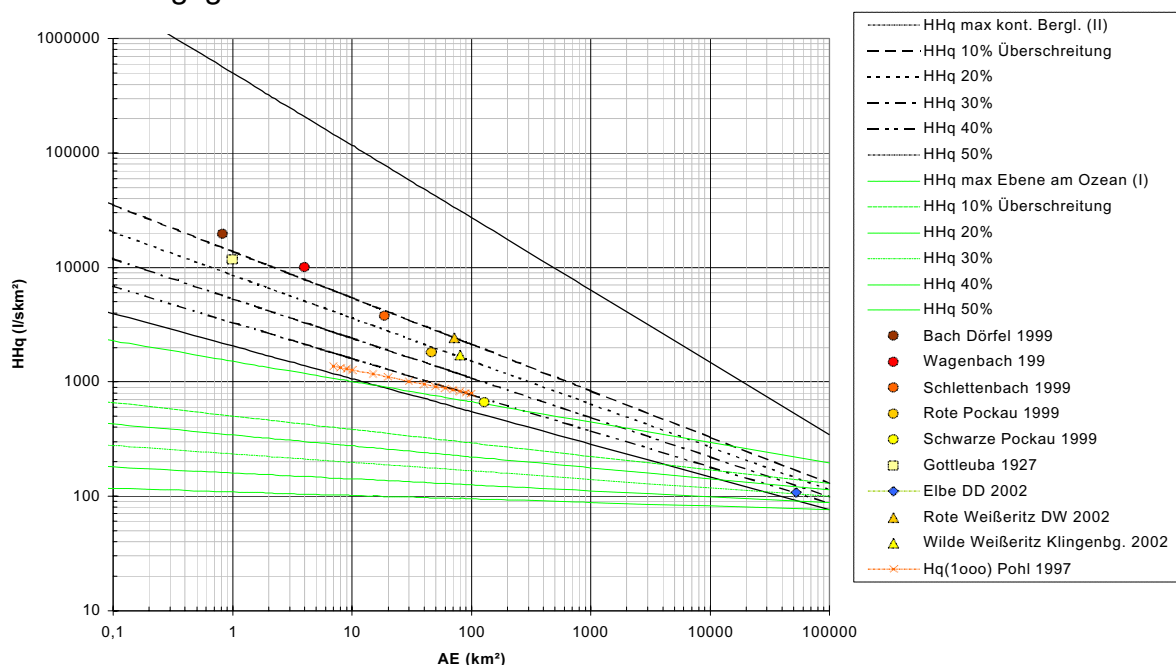
**Abbildung 4**

Neuere Untersuchungen aus Ereignissen seit 1998 haben insbesondere für kleinere Einzugsgebiete deutlich größere Niederschlagsspenden ergeben, wie aus Abbildung 4 ersichtlich ist. Eine Approximation scheint durch die Kurve für die Niederschlagsspende von *Wundt (1965)*, die mit 10% Wahrscheinlichkeit überschritten wird, möglich zu sein. Es ergeben sich HHQ-Werte, die um das Mehrfache über dem  $HQ_{1000}$  und dem BHQ liegen. Allerdings ist auch hier zu hinterfragen, wie die beobachteten Wasserstände in Durchflüsse umgerechnet wurden (*Pohl 2002*).

Wenn der Bemessungsabfluss auf dieser Grundlage ermittelt werden soll, ergibt sich für das Einzugsgebiet des HRB ein Zufluss von etwa 50  $m^3/s$ .

Grenzkurven für die maximale Abflusspende nach Wundt (1965) und ausgewählte Ereignisse aus dem Osterzgebirge

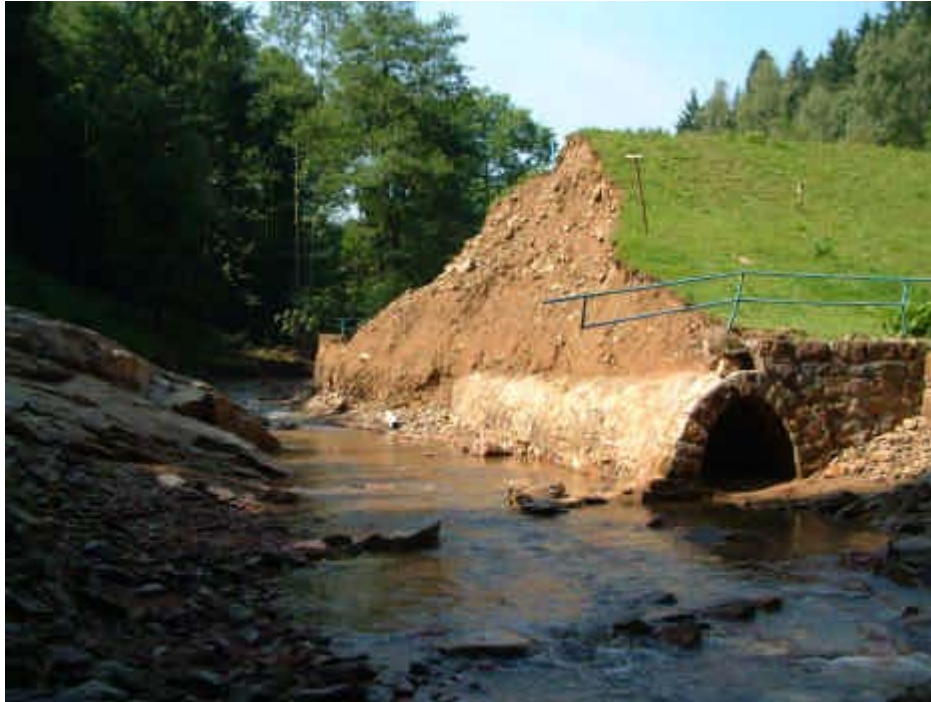
**Abbildung 5**

Dammbruchstelle mit Durchlass von Unterwasser, nördliche Bruchfläche (Foto: Bornschein)

Bei der Ortsbesichtigung am 23.08.02 wurde festgestellt, dass der Grundablass vollständig durch Treib- und Schwemmgut verlegt (verklaust, verstopft) war und für die Entlastung offensichtlich nicht mehr wirksam gewesen sein kann. Die Verlegung muss stattgefunden haben, als sich der Wasserspiegel noch in dieser Höhe befunden hat. Es kam wegen der fehlenden Entlastung durch den Stollen zu einer relativ schnellen Beckenfüllung und zur Inanspruchnahme der Hochwasserentlastung, die bei bordvollem Becken nur etwas weniger als  $6 \text{ m}^3/\text{s}$  abführen kann. Aus diesem Grunde war eine Dammüberströmung, die zur Erosion des Absperrbauwerk geführt hat, unausweichlich.

Die Bresche ist näherungsweise trapezförmig mit einer Breite von etwa 21 m in Kronenhöhe und etwa 5 m an der Sohle. Sie erstreckt sich über die gesamte Dammhöhe. An der Südseite wird sie im unteren Teil durch eine etwa 1:2 nach Norden fallende relativ glatte Felsfläche und auf der Nordseite durch den Grundablassstollen begrenzt. Bei einer plötzlichen Breschenöffnung ist eine Höhe der ausfließenden Schwallwelle von etwa 4 m möglich gewesen. Wegen der reduzierten Gleitsicherheit auf den glatten Flächen im unteren Breschenbereich (Fels auf der Südseite und Stollen auf der Nordseite) ist ein schnelleres Brechen als normalerweise bei Erddämmen nicht auszuschließen.

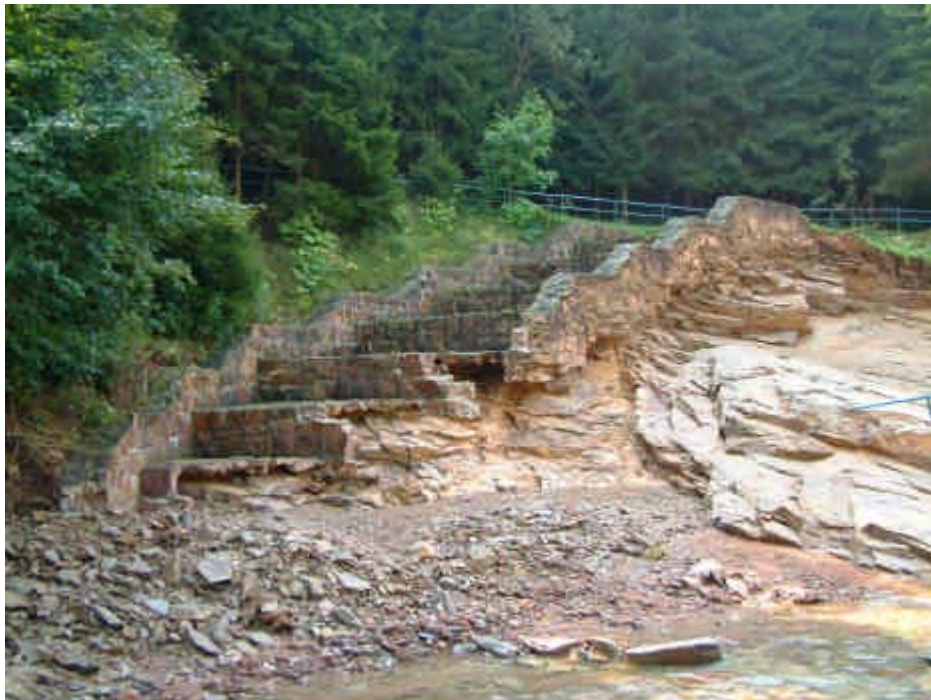
**Abbildung 6**

Der Bruch des Absperrbauwerkes ereignete sich während des außergewöhnlichen Niederschlagsereignisses am 12. August 2002 gegen 16:30 Uhr, nachdem die Dammkrone etwa anderthalb Stunden lang vom HHQ überströmt worden war. Dem Vernehmen nach begann die Erosion neben der Hochwasserentlastungsanlage.

Hochwasserentlastungsanlage von Unterwasser, nördliche Bruchfläche (Foto: Bornschein)

Wenn die Möglichkeit der Verlegung Des Durchlasses berücksichtigt wird, ist die **Hochwasserentlastungsanlage** in jedem Falle **unterbemessen**, unabhängig davon, nach welcher Methode der Bemessungsabfluss ermittelt wird.

Außer dem Grasbewuchs verfügte der Damm über keine weitere Befestigung, so dass die beobachtete längere Überströmung eine Zerstörung des Dammes zur Folge hatte. Die primäre Schadensursache ist demzufolge die unzureichende Hochwasserentlastungsanlage in Verbindung mit der zu geringen Freibordhöhe. Als sekundäre Ursachen dürfte beim Bruch eine Rolle gespielt haben, dass der Damm durch die vorausgegangenen Niederschläge und den Einstau eine relativ hoch liegende Sickerlinie mit der Folge verminderter Standsicherheit gehabt hat. Verstärkend könnte hier gewirkt haben, dass die luftseitige Grasnarbe zu einem Gegenstau im Dammkörper führen kann und eine Fußdrainage nicht erkennbar ist. Ein schnelles Ansteigen der Sickerlinie konnte durch bevorzugte Sickerwege entlang des aus behauenen Bruchsteinen gemauerten Durchlasses auf der linken Seite und der sehr glatten, in Fließrichtung verlaufenden Felsfläche auf der rechten (Süd-)Seite der Bresche begünstigt werden.

Wenn die empfohlene Mindestfreibordhöhe vorhanden gewesen wäre und der Abstand zwischen Vollstau und Dammkrone etwa einen Meter größer gewesen wäre, hätten über die Hochwasserentlastungsanlage bordvoll  $Q = 19,6 \text{ m}^3/\text{s}$  abgeführt werden können.
