## **Untersuchungsbericht**

# **Entgleisung des D 203**

**im**  
**Bahnhof Brühl**  
**am 06.02.2000**

**Bonn, den 20. April 2000**

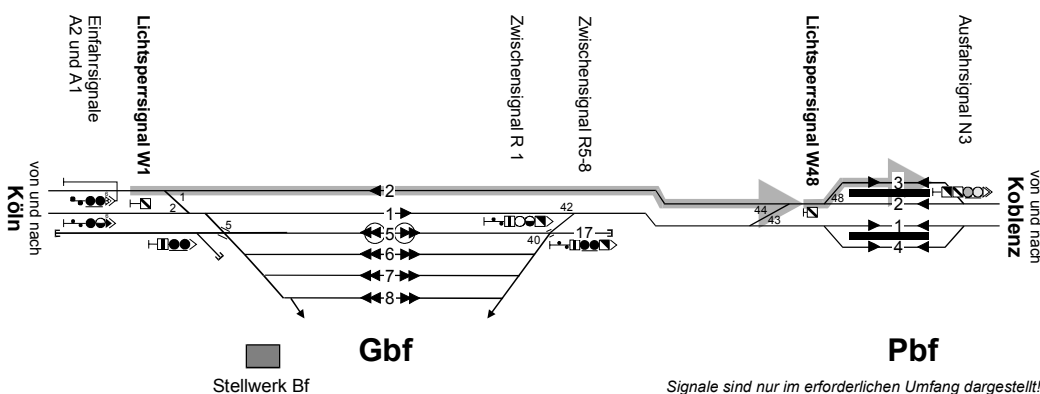
Abb. 7: Rangierstraßen im Bf Brühl

Bedingt durch die vorhandenen Signalanlagen konnten die Zugfahrten durch den Bft Brühl Gbf bis zum Bft Brühl Pbf nur über zwei aufeinanderfolgende Rangierstraßen durchgeführt werden, die vom Lichtsperrsignal W 1 (Weiche 1) über das Lichtsperrsignal<sup>37</sup> W 48 durch Gleis 2 bis zum Ausfahrtsignal N 3 in Gleis 3 eingestellt wurden (Abb. .

Da es sich hierbei lediglich um Rangierstraßen, nicht aber um Zugstraßen (vgl. Ziff. 3.1.3.2) handelte, ließ sich das zugehörige Einfahrtsignal A 2 des Bft Brühl Gbf nicht in Fahrtstellung bringen.

Die Einfahrt in den Bft Brühl Gbf vom Gegengleis aus Richtung Hürth-Kalscheuren mußte deshalb auf **Ersatzsignal** erfolgen.

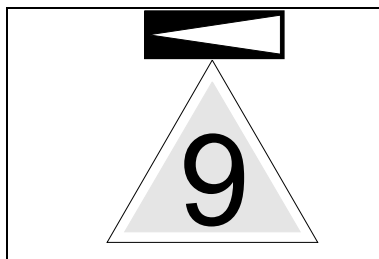
Abb. 9: Signal Lf1 mit Zuordnungstafel,  
nach links weisend

Da eine entsprechende Zuordnungstafel an dem **niedrig**stehenden Lf 1-Signal nicht vorhanden war, war nach den Bestimmungen der Eisenbahn-Signalordnung dieses Signal dem Gleis 2 zuzuordnen. Es hätte damit in Konflikt zu der durch das Ersatzsignal vorgegebenen Geschwindigkeit von 40 km/h gestanden.
